山と博物館

第17巻 第6号

大町の大気汚染と植物の異常枯葉

—フツ素公害を追って— (その一)

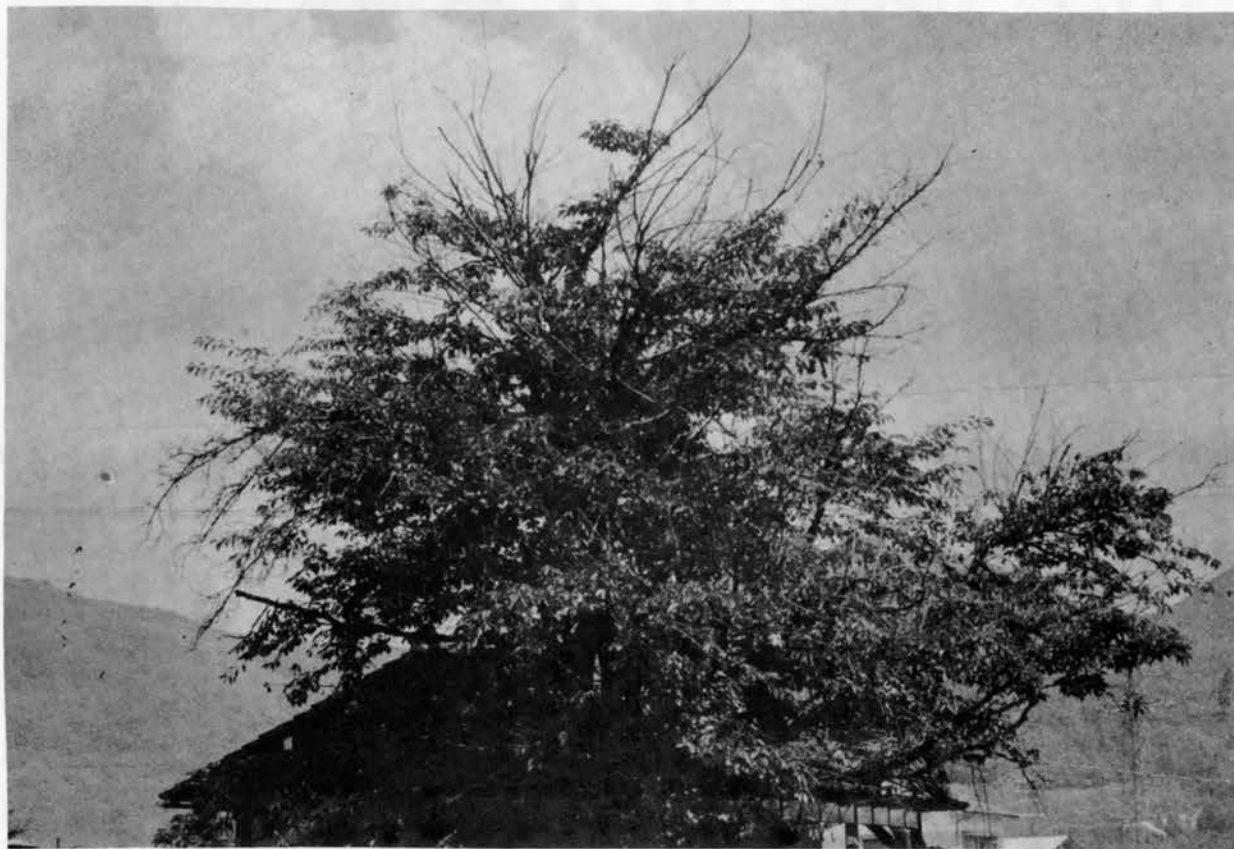
大気汚染によるサクラの被害(1971年9月 大新田にて)

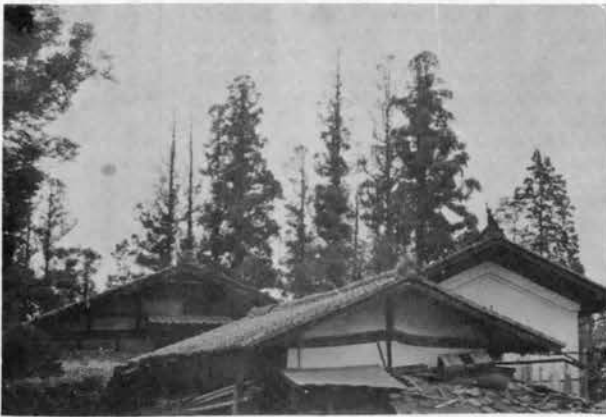
大気汚染によるスギの被害 (1971年9月 須沼にて)

色に枯れるという「葉枯れ現象」が目立ち(写真2)、柿や梅の葉が早期落葉したり、庭木や盆栽などほとんどの植物が汚染され、このまま汚染が続けば一二年で重汚染地区と同様な被害度となると見られる地区である。北側では、大町小学校の玄関前にあるアカマツも、葉先から黄色または、褐色に変色しはじめており、重汚染地区の東洋紡績工場にあるアカマツのような汚ないマツ林になる日も近い程汚染されている。また、六角堂や大町高校のスギの被害は大きく、大町高校ではスギ三十四本の中、葉枯れ現象を起しているもの二十四本、枯死または枯死に近い状態のもの五本という大きな被害を受けている。
