山と博物館

第58巻 第5号 2013年5月25日

「あつ、地震だ！」その時、どうする？

—2011年6月30日発生の「長野県中部の地震」に学ぶ—(その一)

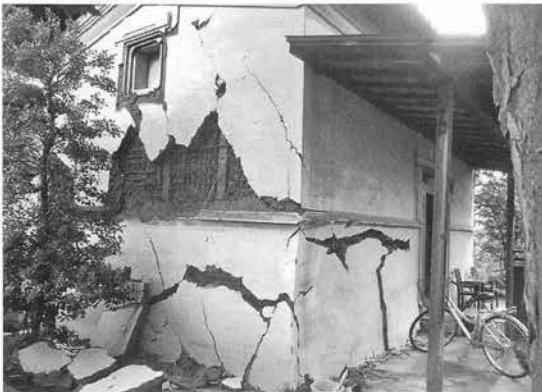
写真1 崩壊した漆喰の蔵壁(並柳地区)

今回の地震では全壊した家屋こそなかつたものの、多くの住宅で屋根瓦が落下したり、ブロック塀が倒壊したりしました。松本市の調べでは一部損壊とされた一般の住宅建物が6400棟以上にのぼります。コンクリートにひびが入つたり、外装のタイルが剥がれ落ちたりしたマンションもありましたし、タワーハイツ駐車場では自動車が落下したところもあります。古くからの蔵は漆喰が全面剥落しているところもあり、蔵の多い松本ではそれらの被害も目立ちました(写真1)。古い家屋では修復をあきらめ、取り壊したところもありました。大きな被害を受けた後、耐震補強し

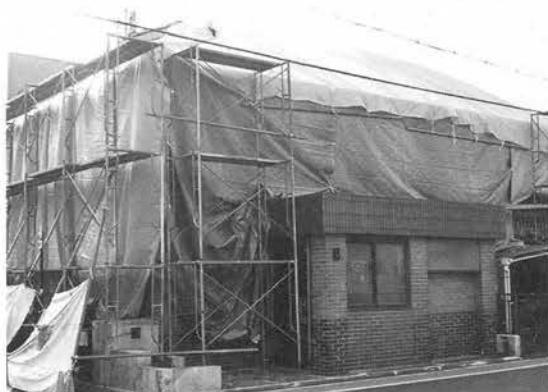
写真2 修復中の旧山崎歯科医院
この後、取り壊しが決まった。

て保存することを目指していた国登録有形文化財の旧山崎歯科医院(明治21年、松本市中央区に建てられた煉瓦住宅)も残念ながら取り壊されてしまいました(写真2)。墓地では石塔や墓石の倒壊が多数見られ、鳥居が倒壊した神社、石灯籠などがことごとく倒壊した寺社も多くありました(写真3)。地震の後すぐには営業できない店舗も数多く、工場では、大型機械がずれ動いたりして何日も操業できなかったと聞きます。東日本大震災の陰に隠れ、この松本での地震の記憶も世間ではほとんど残っていないかもしれません、実は局所的には「大震災」といつても過言ではないような被害が発生していたのです。

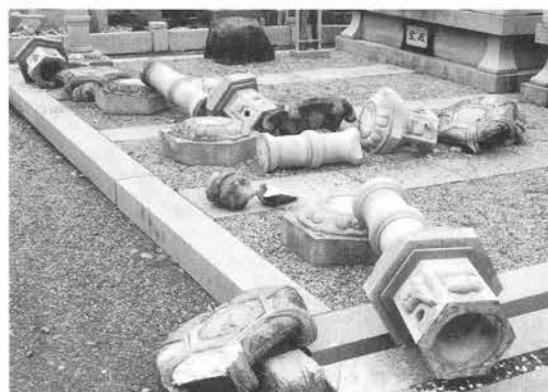
写真3 石塔や墓石の転倒が目立つ墓地(野溝西地区)

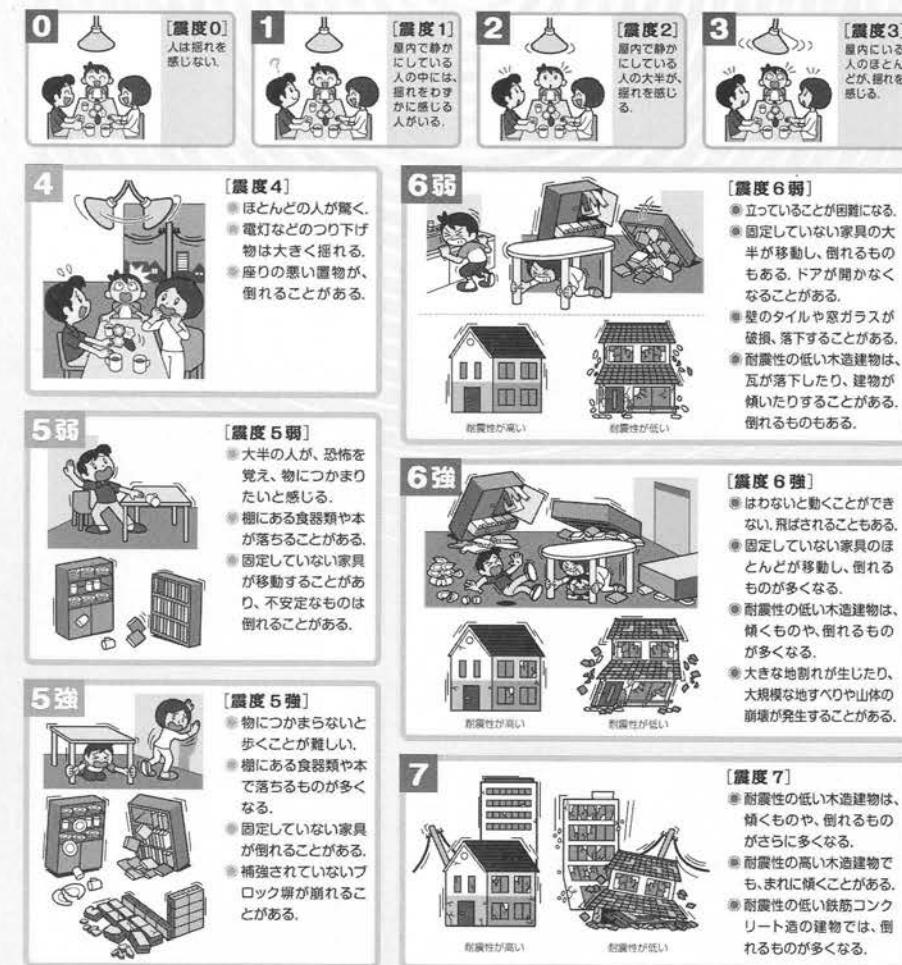
図1 アンケートに添付した震度階判定用の参考図(気象庁HPより)

うだくようにしました(図1)。こうした質問に答えることで、地震当日の記憶が呼び起され、主観のみでなく、より客観的な震度を答えていただけたのではないでしょうか。

そのために、気象庁による「震度と揺れ等の状況(概要)」に示されているイラストをアンケート用紙に添付し、それを見ながら多数の質問項目に答えてもらおうとした。そこで、震度も判定していました。

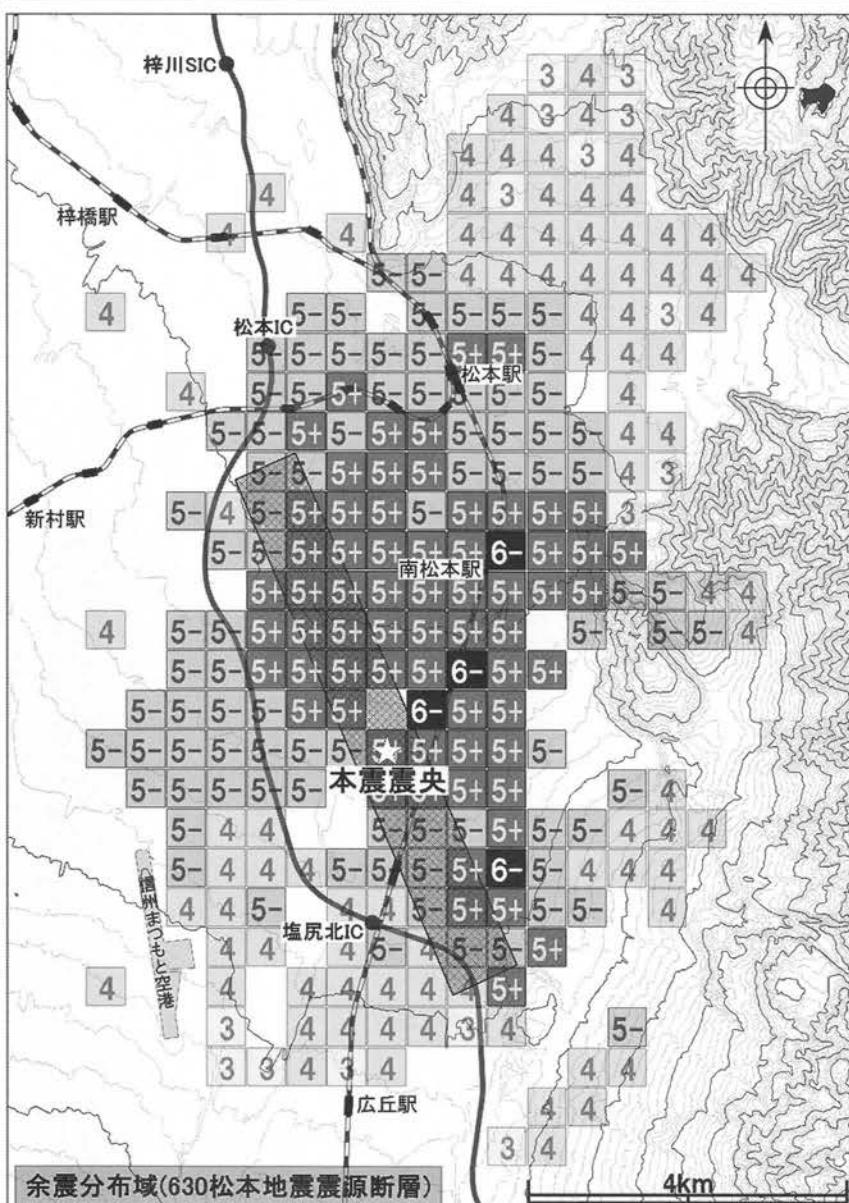
図2 630松本地震の震度分布図 図中の数字は震度を表す(+は強、-は弱の意味)

このような条件の差や、個人差による震度の感じ方の違いをなるべく取り除き、地域ごとに求めた震度を図2に示します。この図は500m四方を一区画として震度を求めています。

複数あることです。630松本地震では当初発表された最大震度5強よりも強く揺れた地域があり、その震度は震度6弱だったということが明らかになつたのです。次に震度の分布に注目してみます。図には本震震央と余震分布から推定される今回動いた断層の位置も一緒に示しております。この図から読み取れる大きな特徴は次の2点です。
◎本震を起こした断層に対し西側よりも東側で強く揺れた領域が広い。
◎松本の中心市街地に島のように周辺より強く揺れた領域がある。

中心市街地が強く揺れたことは先にも述べたとおり、軟弱地盤の分布の様子からある程度予想されていたことです。実際にどのあたりが強く揺れたのかが明確に分かつたことは大きな収穫です。ところが、断層の東側の方が強く揺れているという特徴は、現在知られている地盤の特徴だけからは説明することができません。いつたいなぜこのような差が生じたのでしょうか。この意味をこれから詳しく解析したいと考えています。
